INFORME Y REGISTRO FOTOGRAFICO MOTOR NKR-2

Palmira, 10 de junio de 2021

Ingeniero;
Wilson Gomez
Gerente de proyectos
KALTIRE

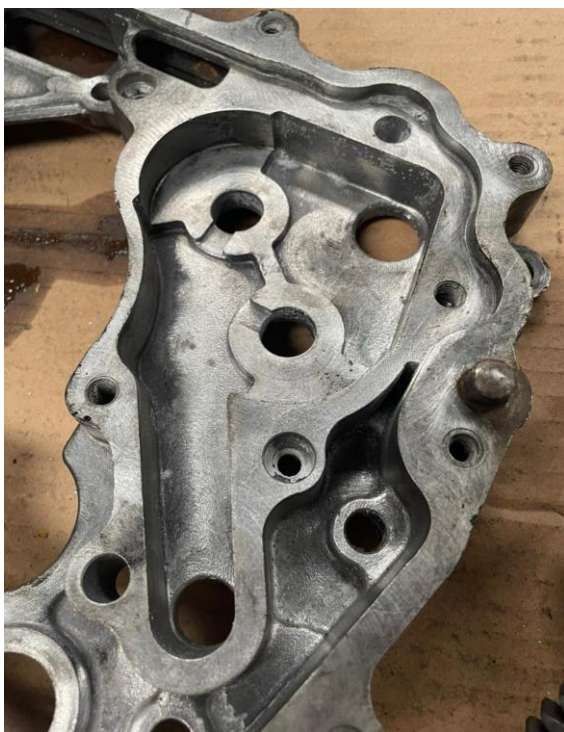
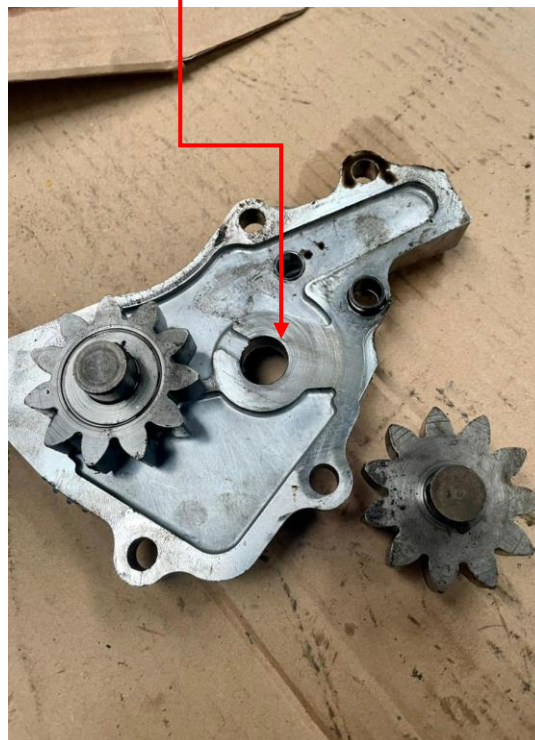
Bomba de aceite totalmente rayada, evidente desgaste (ver foto)

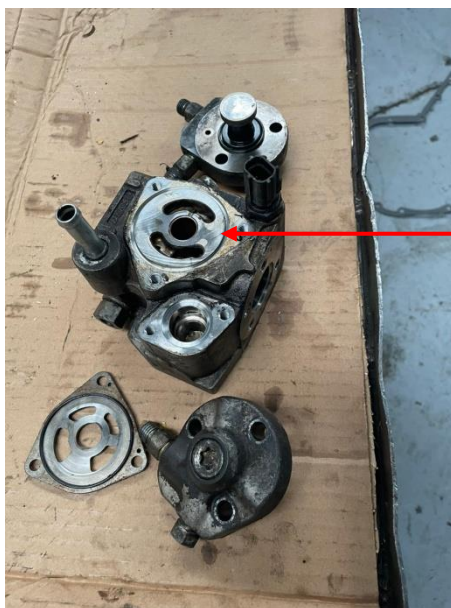
Bomba de combustible, evidente desgaste (ver foto).

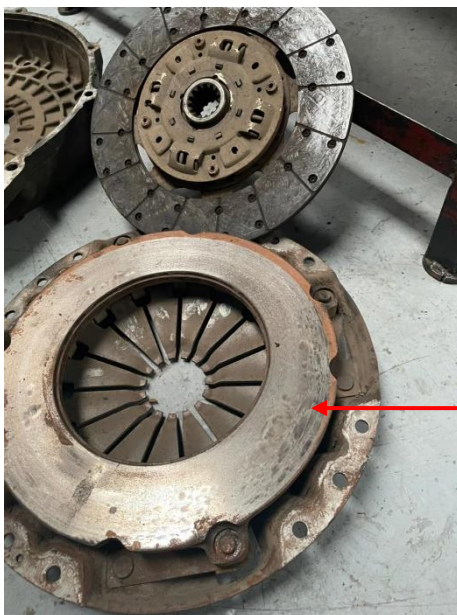
Clutch, desprendimiento de material, evidente desgaste (ver foto).
