SOLICITUD CAMBIO DE LLANTAS

UBICACIÓN: MAYAGUEZ

PLACA: KQX-241

Motivo de Cambio: DESGASTE IRREGULAR POS 3 Y 4

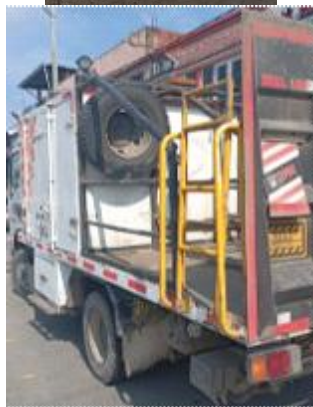
Foto Llanta Pos. 3 Prof. en MM: 7-7

Llanta pos 3: LLANTA CON DESGASTE IRREGULAR No 2407948

Se instalan llantas nuevas

Llanta instadada pos 3: COL_005298 9.5 R17.5 18PR DR928 TRAC ZETA No 2507028

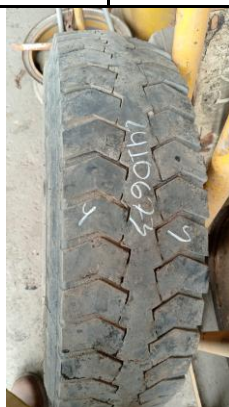
Foto Llanta Pos. 4 Prof. en MM: 4-5

Llanta pos 4: LLANTA CON DESGASTE IRREGULAR No 2410673

Llanta instadada pos 4: COL_005298 9.5 R17.5 18PR DR928 TRAC ZETA No 2507029
