VEHICOSTA BARRANQUILLA

Estimado
Cliente,
este es tu reporte de inspección
del vehículo de placa JOG 950
Kms: 127018

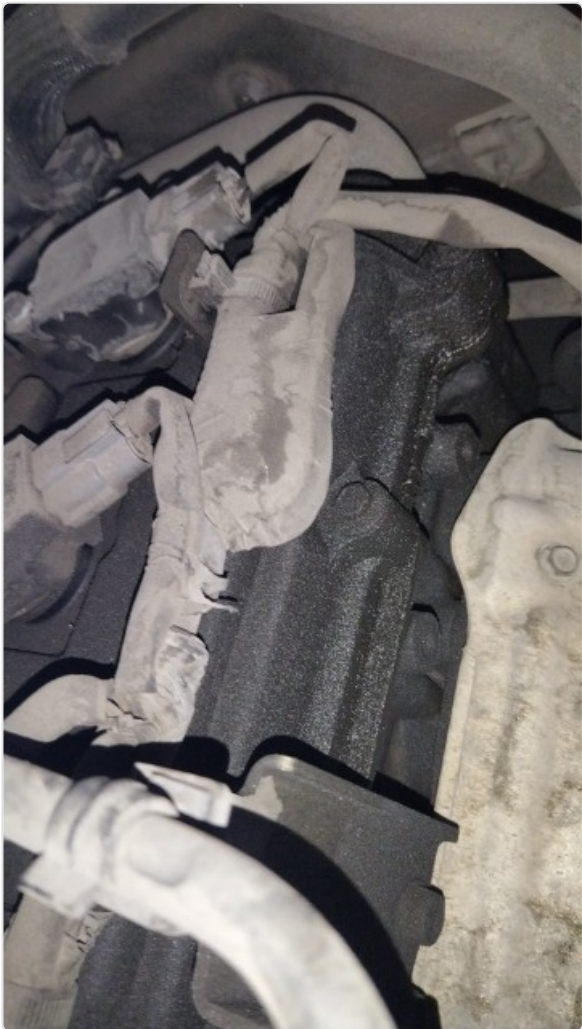
Fugas de aceite motor : **Cambio Inmediato**

Comentarios Vehículo presenta fuga de aceite por el tapavalvulas

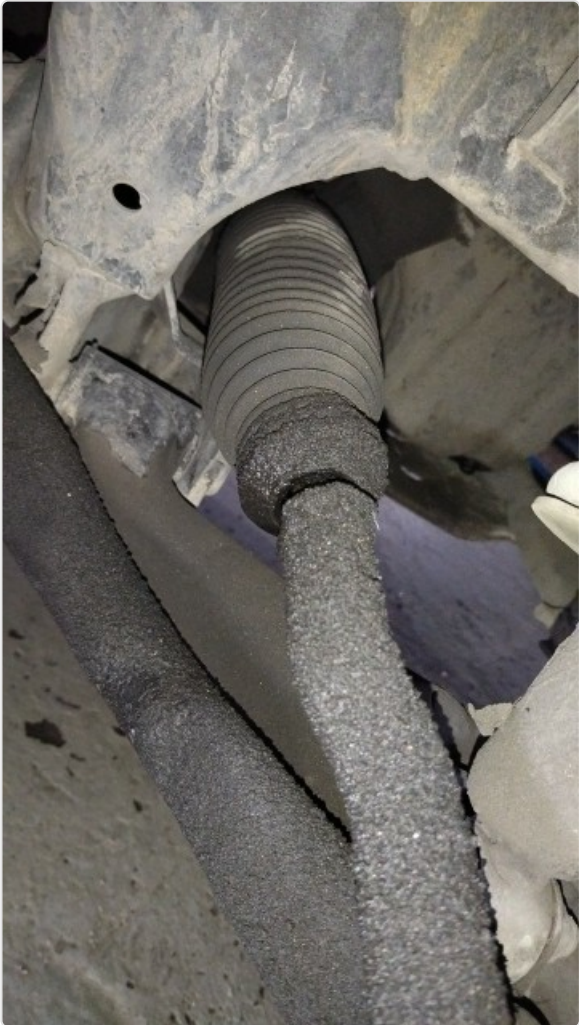
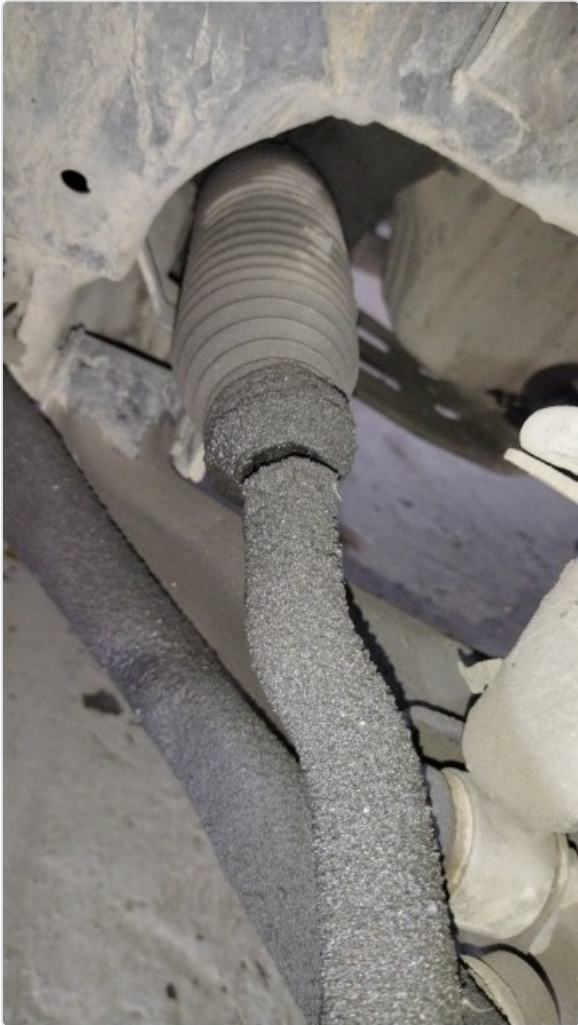
Botella de Dirección: **Cambio Inmediato**

Comentarios Vehículo presenta fuga de aceite hidráulico por la botella de dirección y desgaste en los terminales y brazos axiales
